Das Erdbeben in Italien vom 26. September 1997

Thomas Wenk, Alessandro Dazio, Paul Hertelendy, David Zimmerli

Ein Erkundungsteam der Schweizer Gesellschaft für Erdbebeningenieurwesen und Baudynamik (SGEB) im SIA weilte zwei Tage im Schadengebiet, um sich vor Ort einen Überblick über die Erdbebenschäden zu verschaffen und anhand einzelner Fallstudien einen vertieften Einblick in das wirkliche Verhalten der Bauten bei einem Erdbeben zu erlangen. Die Erkundungsmission diente vor allem der Ausbildung junger Erdbebeningenieure.

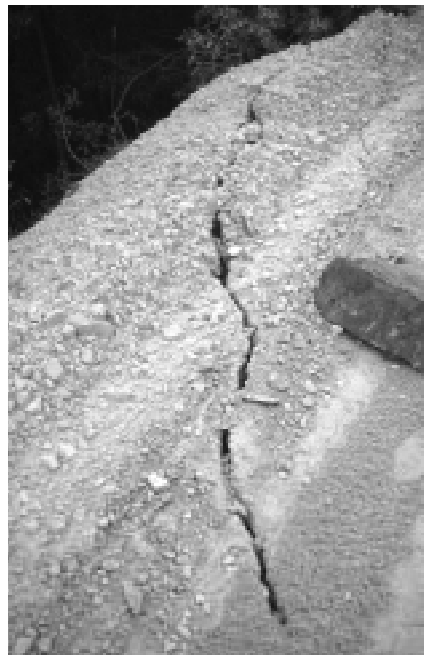
Bild 3: Bodenriss in Schotterstrasse

Bodenrisses mit einem Sackmesser zum Grössenvergleich. Gemäss [UR 97] wurden an den bestehenden Costa-Cesi- und Monte-il-Castello-Monte-Tolagna-Kalkstein-Verwerfungen Ver-

schiebungen von 3-7 cm gemessen. Eine Erklärung für die nicht eingetretenen ausgedehnten Geländeverschiebungen ist sicher die vor dem Beben vorherrschende Trockenheit.

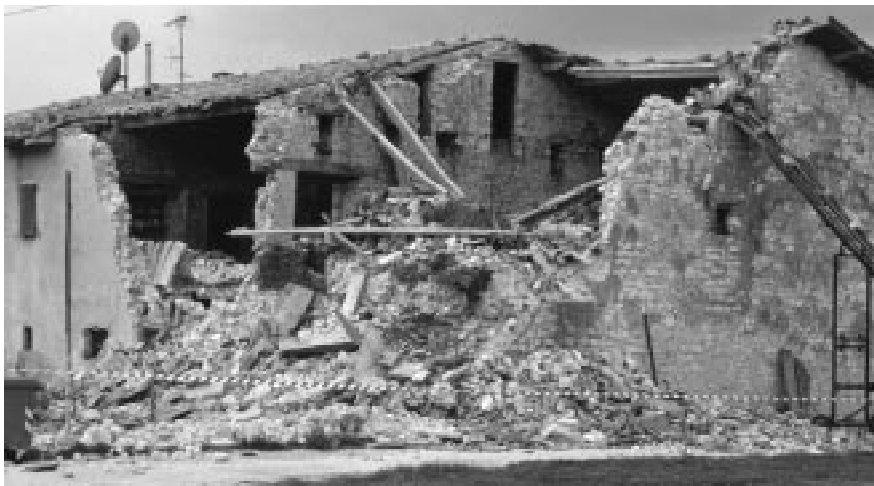
Die weitaus grössten Schäden entstanden an älteren Bauten, darunter auch kulturhistorisch sehr wertvollen Gebäude, während neuere Bauten oft beinahe unversehrt blieben. Der beobachtete Schadengrad älterer Bausubstanz war nicht nur vom geographischen Standort der Gemeinde abhängig, sondern variierte auch sehr stark innerhalb einzelner Ortschaften. So betrug z.B die MCS-Intensität im unteren Teil des Ferienortes Cesi, welches südlich vom Epizentrum liegt, ca. IX, während im oberen Teil die Intensität mindestens zwei Stufen tiefer lag. Total zerstörte Häuser (Bild 4) aus spröden Mauerwerk und solche mit geringen Schäden (zerstörte Ka-

Bild 4: Eingestürztes älteres Bauernhaus

mine, Risse in Wänden) konnten wenige Meter auseinander stehen. Ohne aufwendige Detailstudien ist es nicht möglich abzuklären, ob die auf kleinstem Raum beobachteten grossen Schadenunterschiede der unterschiedlichen Verletzlichkeit der Bausubstanz oder den unterschiedlichen lokalen Baugrundverhältnissen zuzuordnen sind.

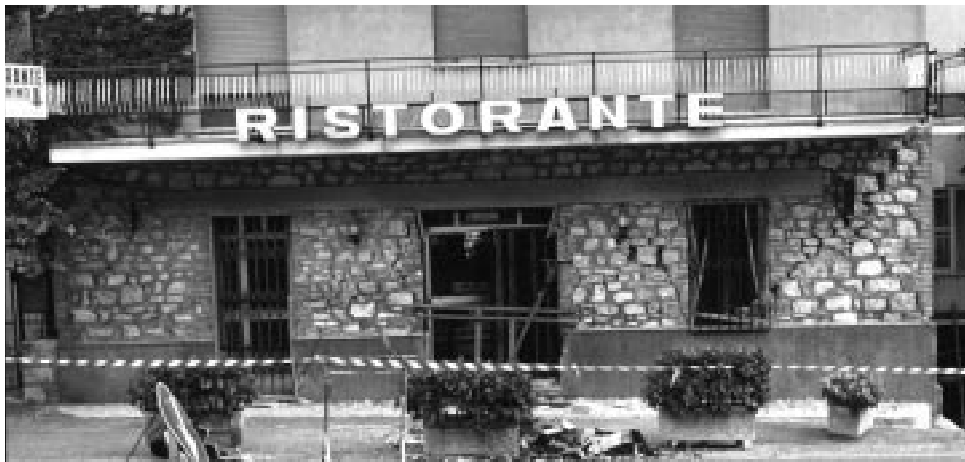
Bild 5: Hotel mit Restaurant: grobe X-förmige Risse in den kurzen Natursteinwänden im Erdgeschoss

Baujahr 1960. Im Erdgeschoss sind die kurzen Wände aus Natursteinmauerwerk zwischen Tür- und Fensteröffnungen durch X-förmige Risse stark beschädigt worden. Immerhin blieben die Gläser auf den gedeckten Mittagstischen im Restaurant stehen, ein Hinweis darauf, dass die Bodenbewegung nur mittelstark war. Ein knapp 10 Jahre altes Einfamilienhaus, das ohne Erdbebenbemessung erstellt worden war, wurde um eine grosse Fensteröffnung und am Dach beschädigt (Bild 6). Bei einem Einfamilienhausneubau mit Stahlbetonrahmentragwerk fiel die Mauerwerksausfachung heraus (Bild 7).

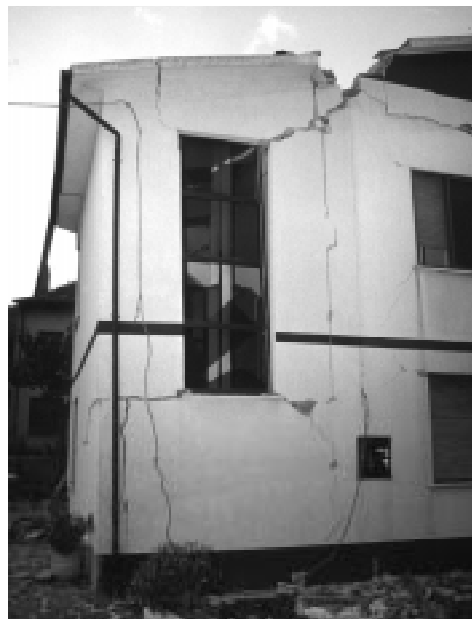
Bild 6: Einfamilienhaus mit groben Rissen um grosse Fensteröffnung

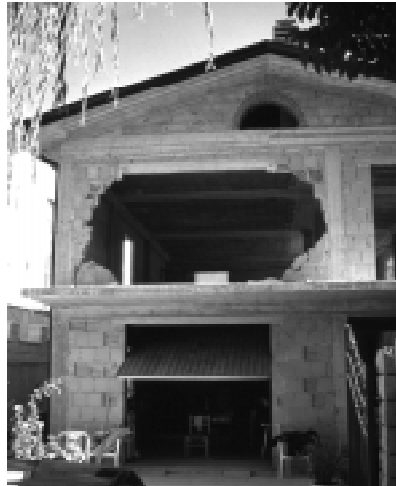
Bild 7: Herausgefallenen Mauerwerksausfachung eines Einfamilienhausneubaus

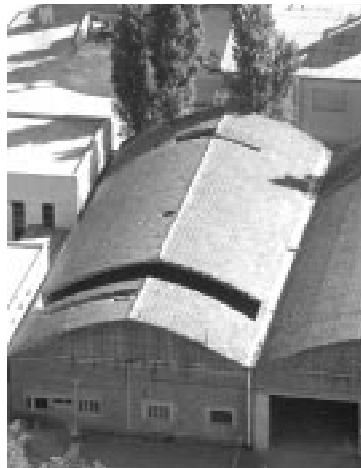
Bild 8: Ältere Lagerhalle mit teilweise eingestürztem Dach

des Versorgungsnetzes ruhte die Produktion insgesamt vier Tage, davon fielen glücklicherweise zwei Tage aufs Wochenende. Bauwerksschäden traten nur an den älteren, nicht erdbebensicheren Bauten auf. Die Dachkonstruktion einer älteren Lagerhalle, eng nebeneinanderliegende unterspannte Stahlbetonbögen, stürzten teilweise ein (Bild 8). Die ganze Halle musste wegen

akuter Einsturzgefahr abgesperrt werden. Die neueren Gebäude erlitten höchstens geringfügige Schäden, die die Produktion nicht behinderten. Die Produktionsanlagen sind zur Reduktion maschineninduzierter Schwingungen auf Schwingungsisolatoren gelagert, die sich auch positiv auf das Erdbebenverhalten auswirkten.

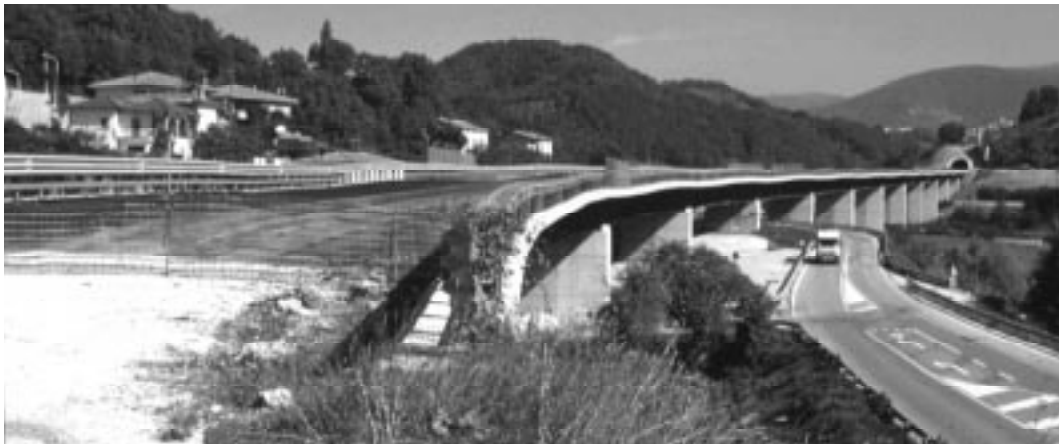
Ein interessantes Schadenbild einer Balkenbrücke mit fester Lagerung in Längsrichtung konnte beim Viadotto Traone der Staatsstrasse Nr. 3 in der Nähe der Ortschaft Nocera Scalo zwischen Foligno und Nocera Umbra beobachtet werden (Bild 9). Die Brücke wurde erst vor kurzem

Bild 9: Strassenbrücke Traone von der Widerlagerseite Foligno aus gesehen.

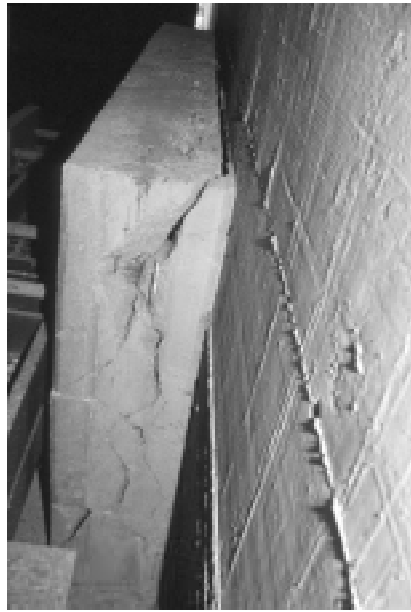
Unter der Wirkung des Erdbebens wurde die oben erwähnte Stahlbetonscheibe des Horizontalkraftlagers stark beschädigt (Bild 11). Der Brückenträger bewegte sich in der Folge ein paar Zentimeter vom Widerlager weg. Über den ersten Stützen Seite Foligno lag der Brückenträger nicht mehr zentrisch auf den Stützen, sondern er schlug fast an den Schubnocken auf der Kurvenaussenseite an. Beide Beobachtungen deuten darauf hin, dass sich der Brückenträger etwas vom festen Widerlager weg und auf die Kurvenaussenseite hin bewegt hat. Leider sind keine Messwerte der während des Erdbebens aufgetretenen Beschleunigungen in der Nähe der Brücke vorhanden. Aufgrund des Schadenbildes der Häuser unmittelbar neben der Brücke, wo einige Dächer einstürzten, und zwei Häuser kurz vor dem Totaleinsturz stehen, kann man davon ausgehen, dass die Gegend um die Brücke vom Erdbeben relativ stark betroffen wurde.

Bild 11: Beschädigte Stahlbetonscheibe des Horizontalkraftlagers n Brückenlängsrichtung auf Widerlagerseite Foligno. Blickrichtung wie in Bild 10c.

Vermutlich ist jedoch das Bemessungsbeben dieser neuen Brücke nicht erreicht worden. Es zeigt sich in diesem Fall deutlich, dass bei fester Lagerung auch schon bei kleinen Beben sehr grosse Kräfte auftreten können, die konstruktiv schwierig aufzunehmen sind [SB 89].
