Das Erdbeben in Italien vom 26. September 1997

Thomas Wenk, Alessandro Dazio, Paul Hertelendy, David Zimmerli

Ein Erkundungsteam der Schweizer Gesellschaft für Erdbebeningenieurwesen und Baudynamik (SGEB) im SIA weilte zwei Tage im Schadengebiet, um sich vor Ort einen Überblick über die Erdbebenschäden zu verschaffen und anhand einzelner Fallstudien einen vertieften Einblick in das wirkliche Verhalten der Bauten bei einem Erdbeben zu erlangen. Die Erkundungsmission diente vor allem der Ausbildung junger Erdbebeningenieure.

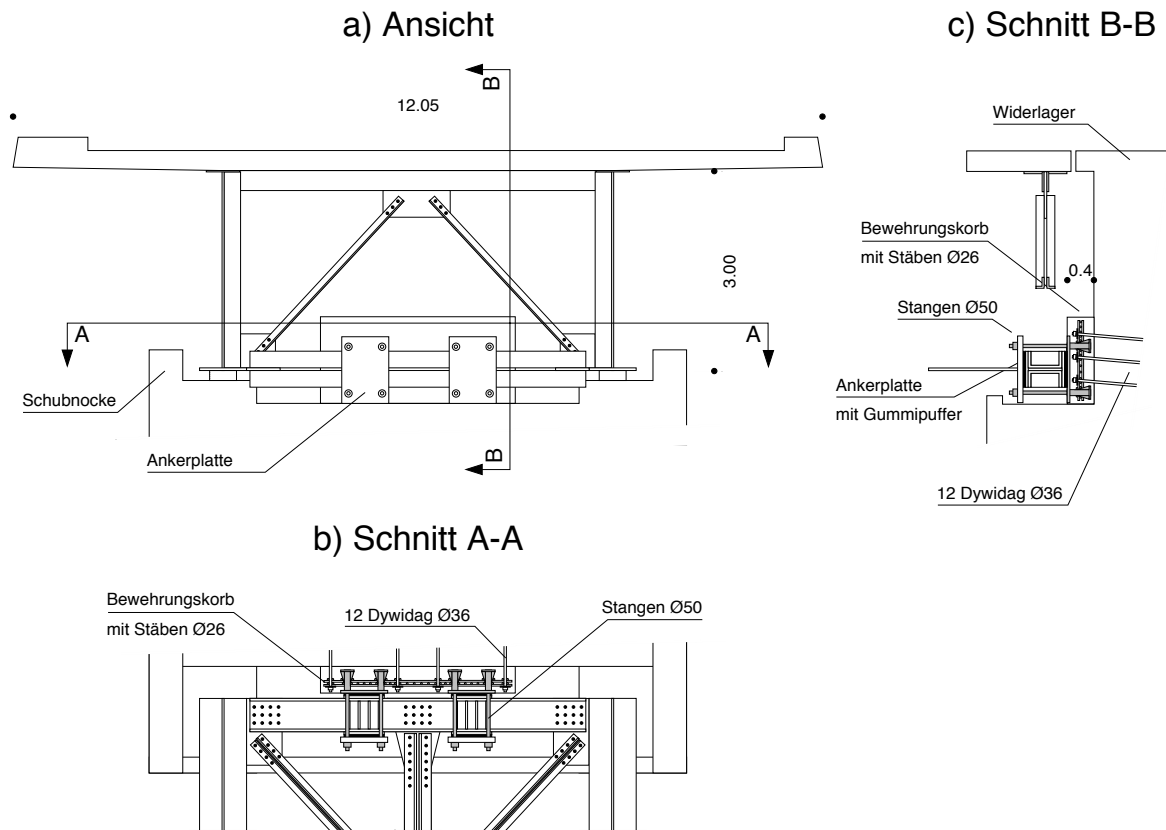
Bild 10: Skizze der festen Verankerung für Horizontalkräfte in Brückenlängsrichtung auf Widerlagerseite Foligno

In Längsrichtung wird der ganze Brückenträger von 657 m Länge durch ein besonderes Horizontalkraftlager auf dem Widerlager Seite Foligno stabilisiert (Bild 10). Alle Neotopflager auf den Stützen und den beiden Widerlagern sind längsverschieblich ausgebildet. Massgebend für die Bemessung dieses Horizontalkraftlagers waren die Erdbebenkräfte in Brückenlängsrichtung. Es besteht aus zwei je mit 4 schlaffen Stahlstangen $\varnothing 50$ mm versehenen Ankerplatten, die den unteren Fachwerkstab des Endquerträgers, eingebettet zwischen Gummipuffern, gegen das Widerlager zurückhalten (Bild 10b und 10c). Diese schlaffen Stahlstangen $\varnothing 50$ mm sind in einer an die Widerlagerrückwand anbetonierte Stahlbetonscheibe von 40 cm Dicke verankert (Bild 10c). Die Stahlbetonscheibe wiederum ist stark bewehrt und mit 12 Dywidag Stangen $\varnothing 36$ mm im Widerlager rückverankert.
